世界初、ナノテクコート

帯電防止防汚超親水セルフクリーニングコート
施工実績
～2019年度まで～

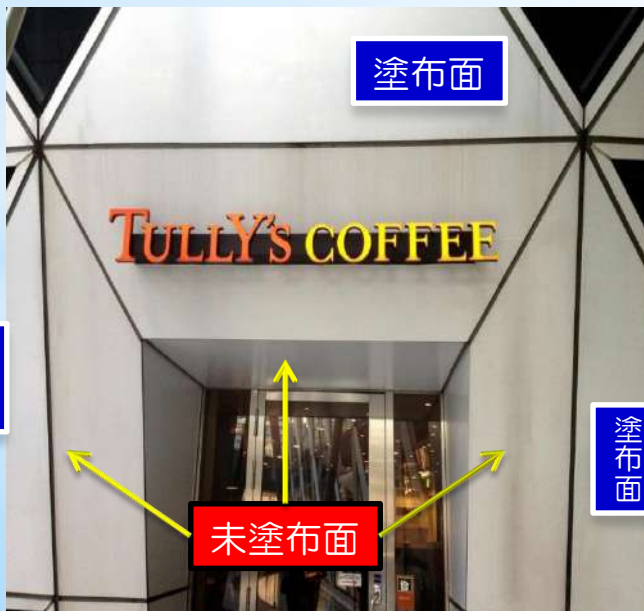
雨垂れの汚れが付着し、
目立つ

雨垂れの汚れが目立たなくなった

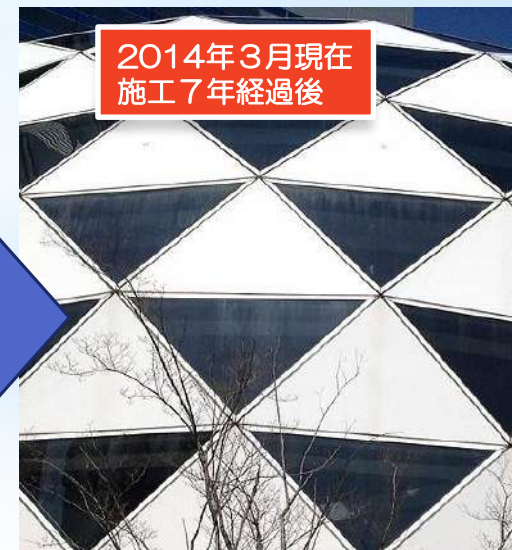
雨垂れの跡が未だに目立たない

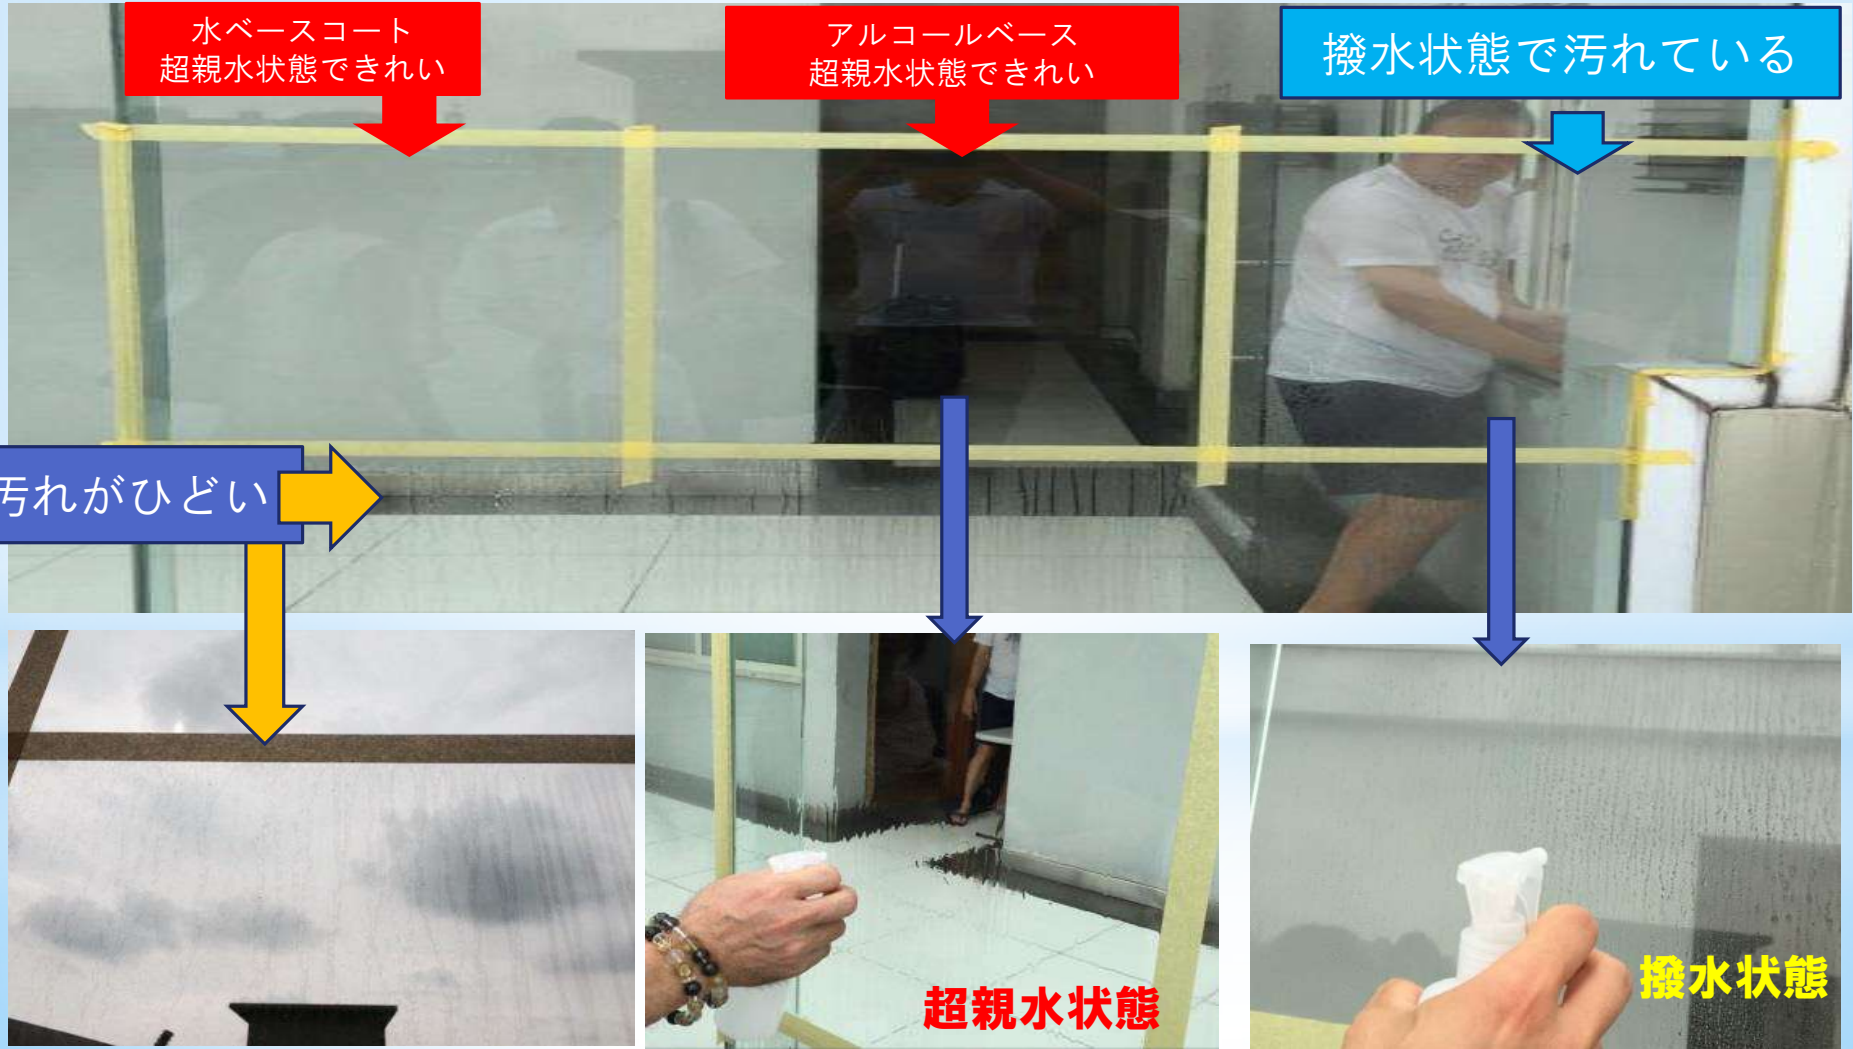
◆内容：ジョジョさん自宅内、外窓ガラスに防汚コートを施工した窓ガラスが7ヶ月経過し、未塗布箇所と比較して明らかな防汚効果を発揮していた。ジョジョさんは毎日見ていたため、雨の日はガラスへの施工箇所がキレイな分、施工箇所の下部分の雨だれの汚れが際立って目立ち、コーティング箇所との汚れの差が歴然になっていた。

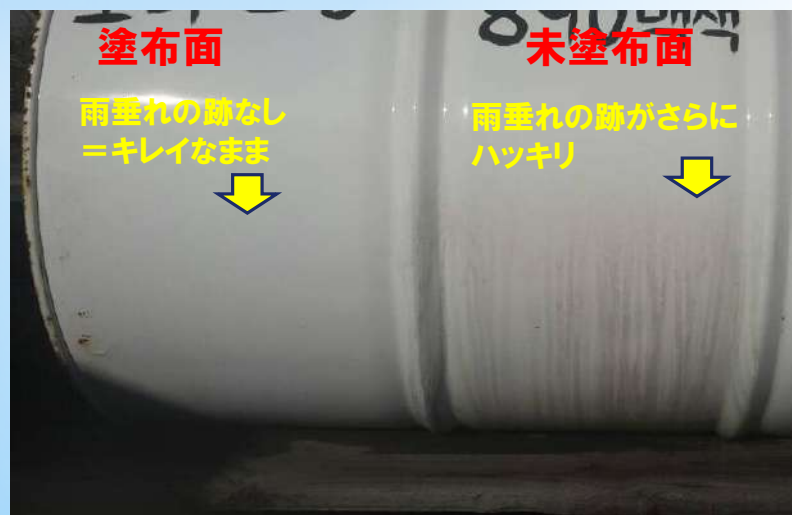
2015年1月27日現在・1年2ヶ月後)

パネル面もドラム缶も明らかに塗布面がキレイに見える。帯電防止と超親水効果によるものと推察される。一方ドラム缶未塗布の雨だれはさらにひどくなり、塗布面がキレイなままであることから、超親水膜が雨だれ抑止に効果があることが分かる。

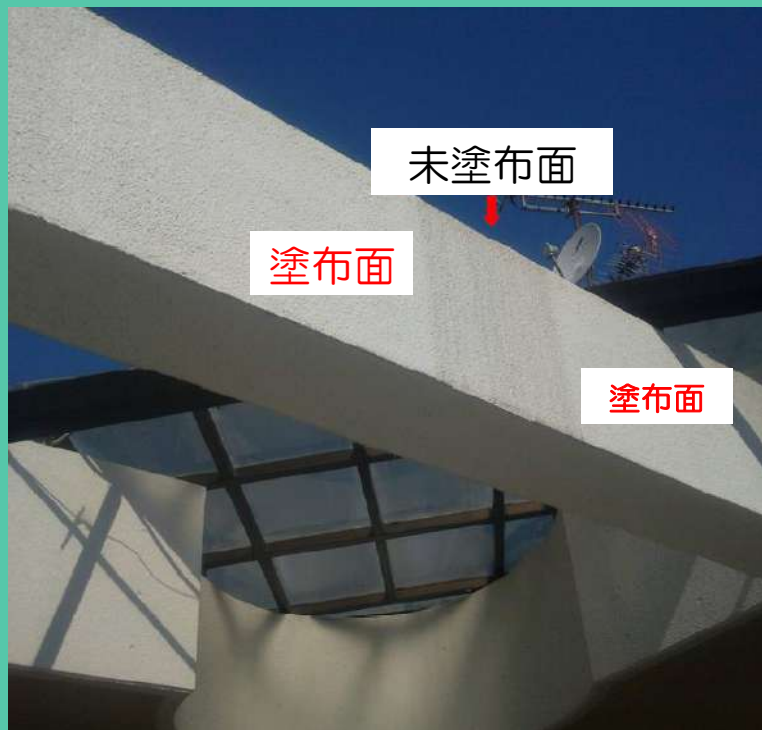
スーパーグラスバリア 施工2年後の曝露結果

未塗布箇所のみ火山灰の汚れが目立つ

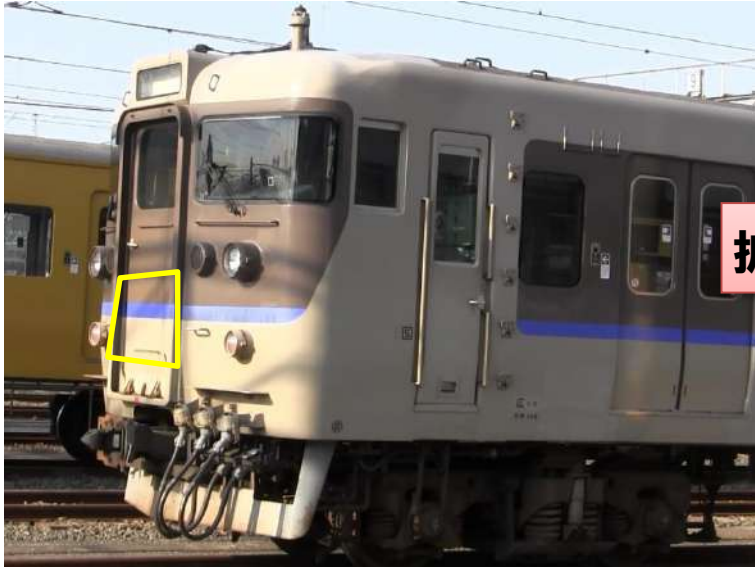
検証結果) 1年2ヶ月後も塗膜は維持され、見た目もキレイ、汚れ付着量も少なく、汚れもおちやすいことが確認できた。

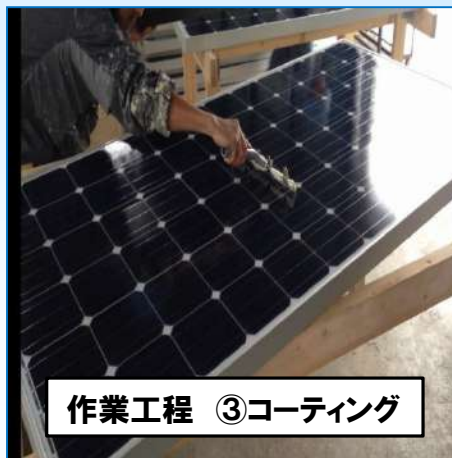
作業工程 ③コーティング

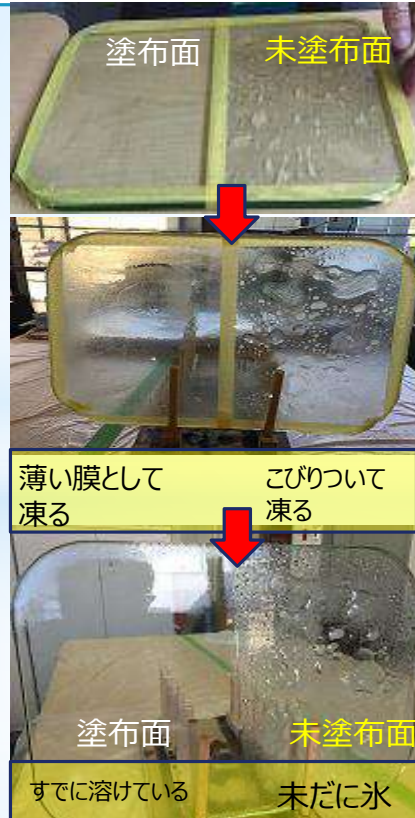
解氷促進試験

本製品を半分塗布、もう半分を未塗布としたガラスを準備し、水をかけ冷凍庫へと入れる。

塗布面は薄い膜として凍る。
→溶けやすい
未塗布面は塊として凍る。→
溶けにくい

雪が降った後、未塗布面では雪が基材にこびりつき凍る。しかし、表面が超親水状態の場合、雪が薄い氷の膜として凍る。その後、気温が上昇し雪が解け始めた際、表面と面している薄い氷の膜が早い段階で解け始め、その雪解け水が超親水効果によって雪全体の下部へ入り込む。その結果表面の雪が一塊のまま簡単に流れ落ちる結果を確認できる。
